# **ODBORNÝ POSUDOK TECHNICKÉHO STAVU BUDOVY**

HAVARIJNÝ STAV HYGIENICKÝCH ZARIADENÍ  
ZÁKLADNEJ ŠKOLY S MATERSKOU ŠKOLOU, DEMANDICE 131

| Názov úlohy | : | Odstránenie havarijného stavu hygienických zariadení v ZŠ s MŠ,<br>Demandice 131 |
| Lokalita | : | Demandice, posudzovaná budova súp.č. 467, parc.č. 313/2 |

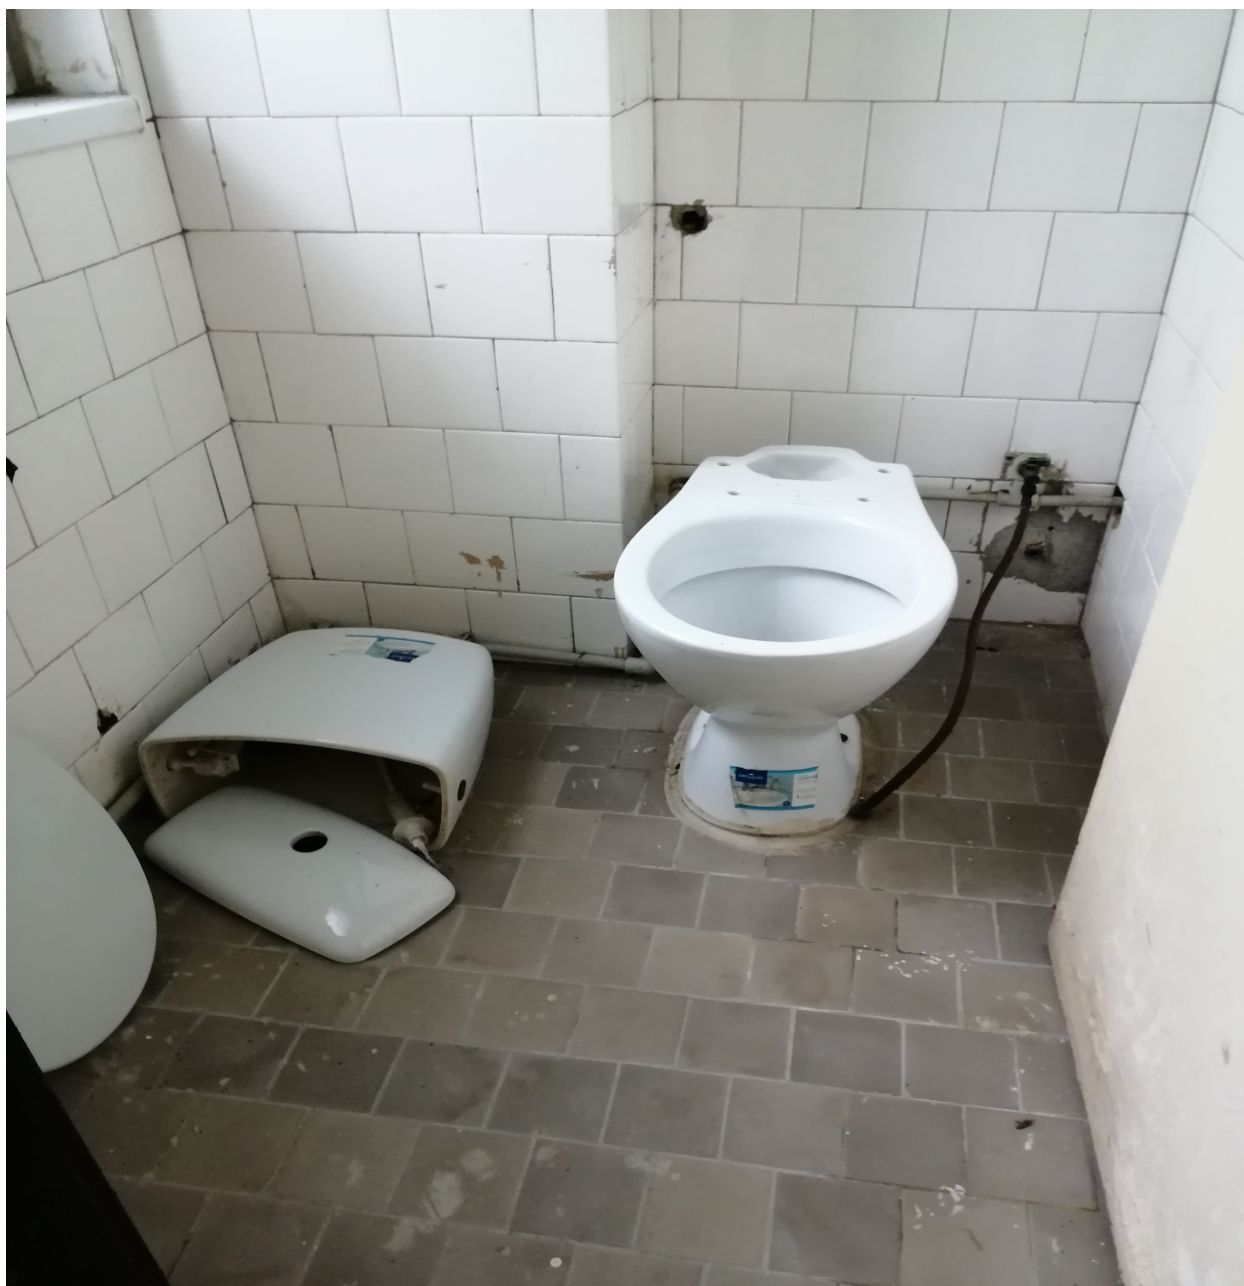
Obrázok č.1: Záchodová kabína s nefunkčnou záchodovou misou

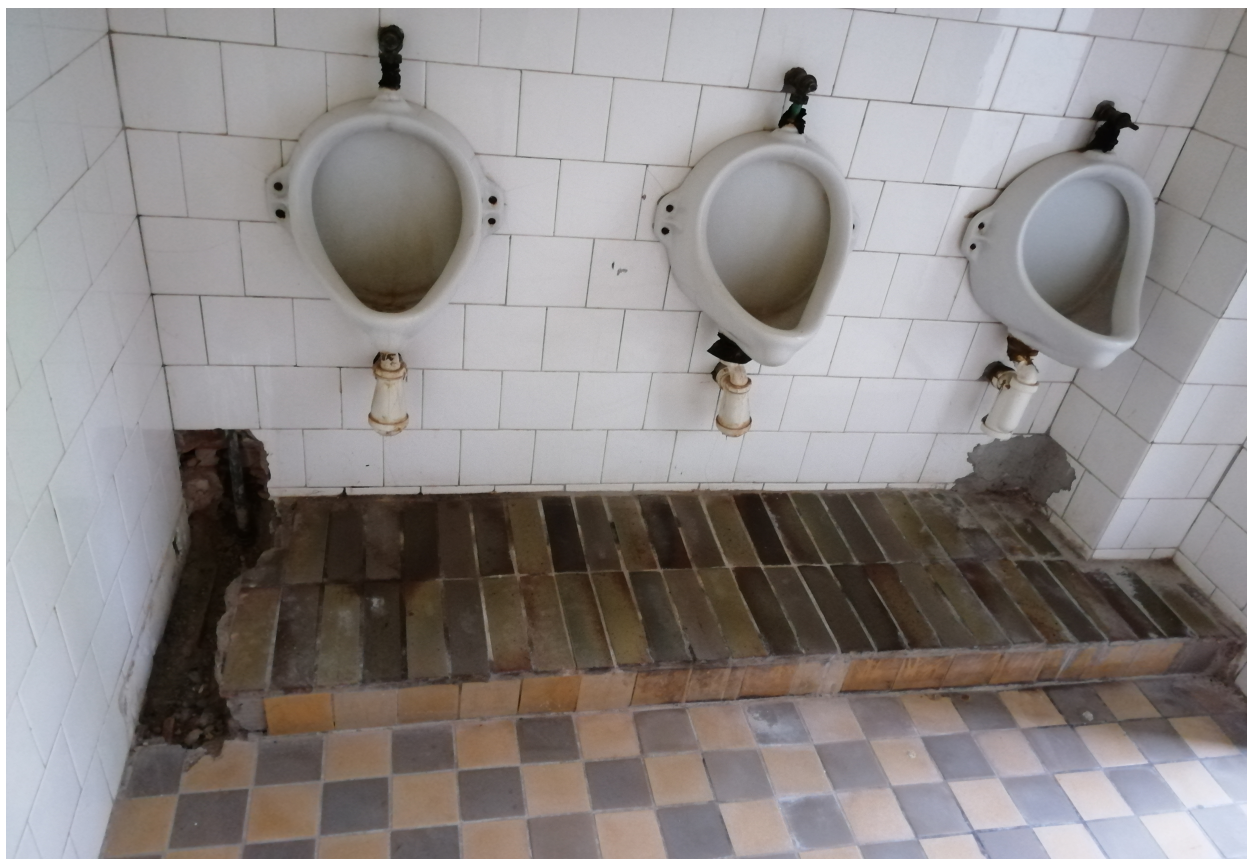
Obrázok č.2: Pisoáre s navýšenou podlahou

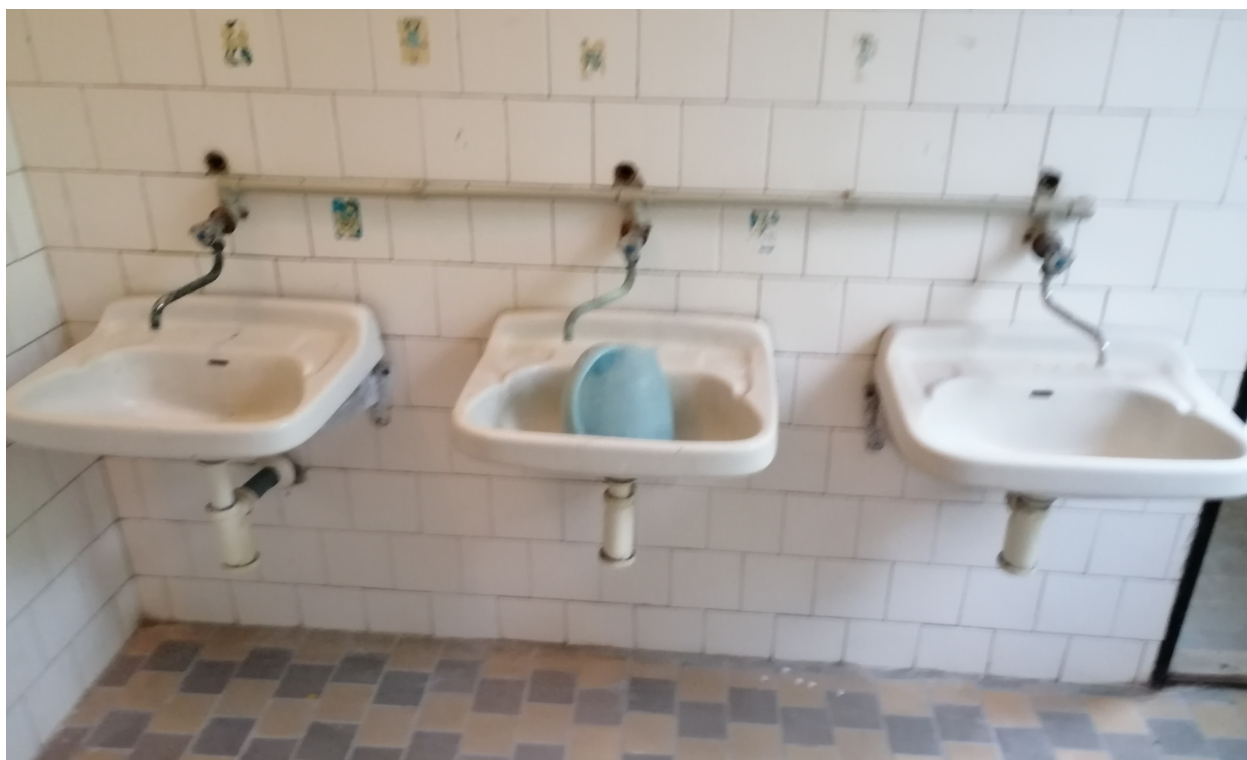
Obrázok č.3: Umývadlá v predsieni WC

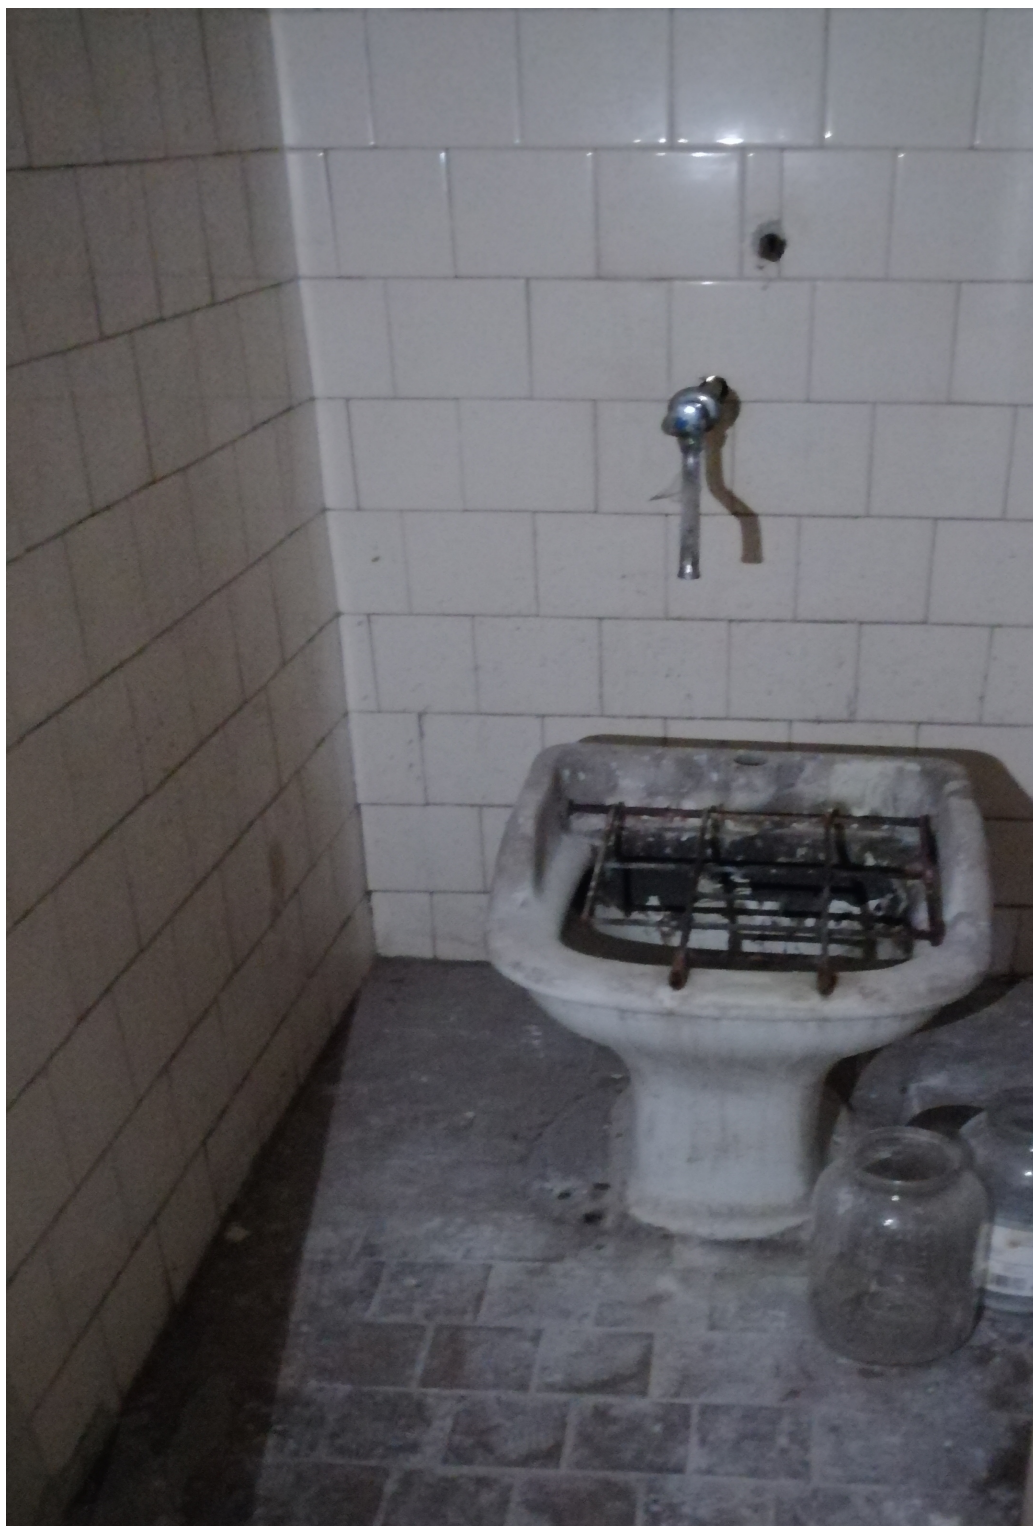
Obrázok č.4: Miestnosť upratovačky s výlevkou

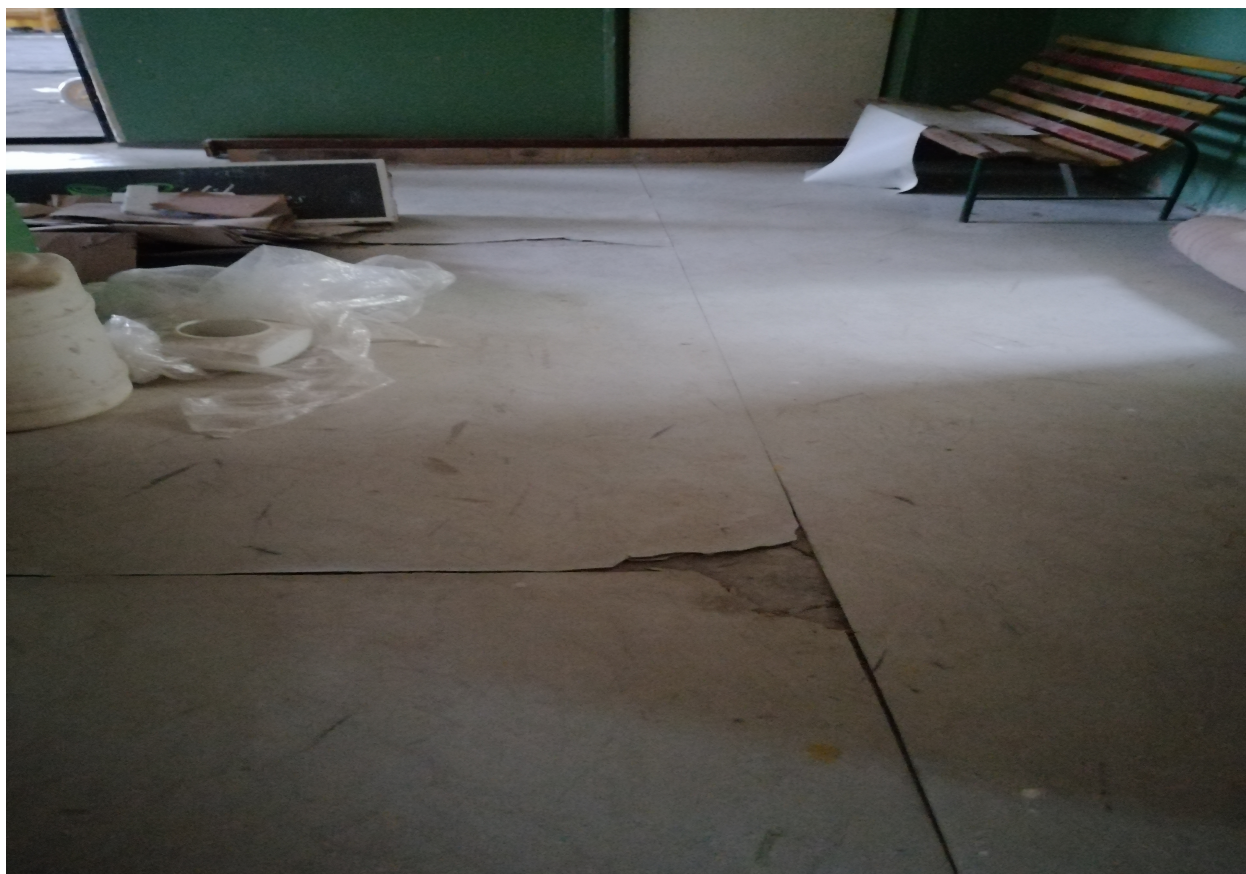
Povrchová úprava stien je hladká omietka s vápennou maľbou a belninový pórovinový obklad. Podlahu v sociálnych zariadeniach tvorí keramická dlažba. Na chodbe je podlaha pokrytá povlakovou krytinou, ktorá je v nevyhovujúcom stave.

Obrázok č.5: Poškodená podlaha na chodbe

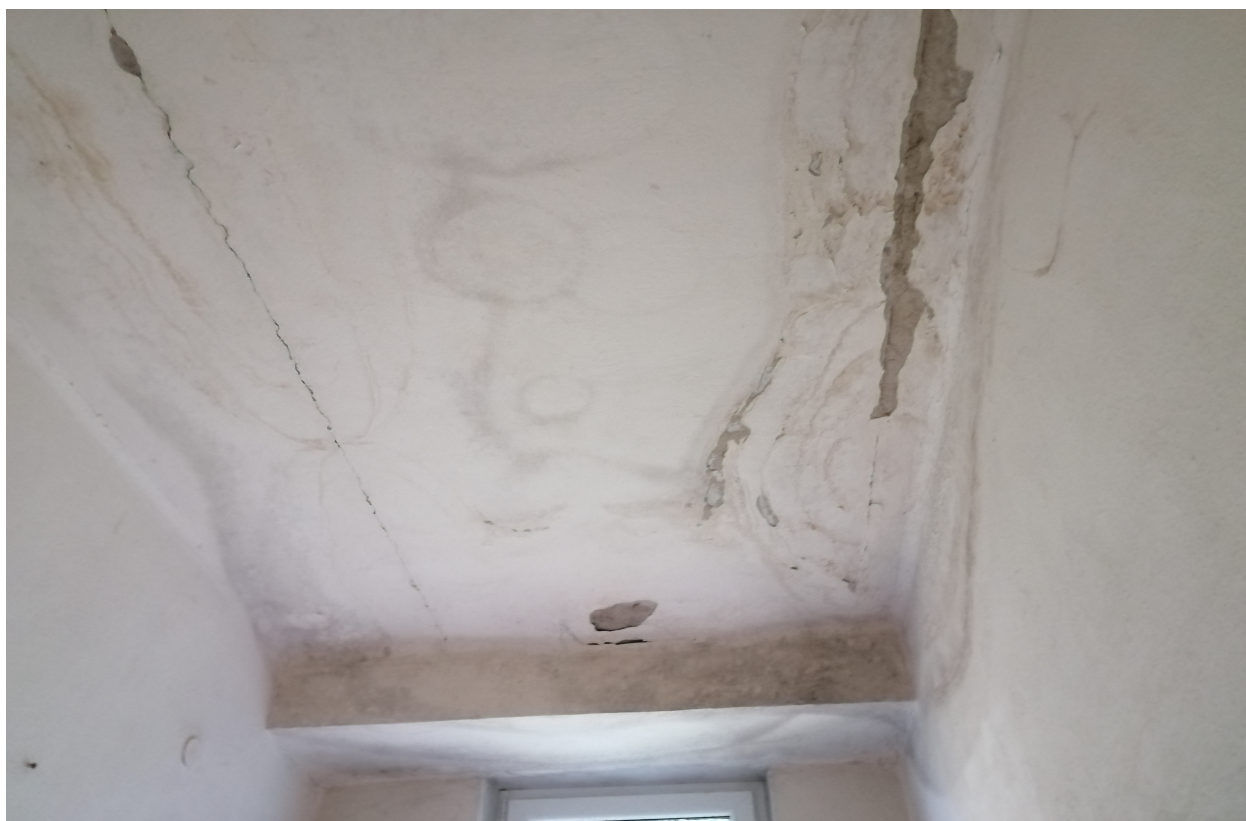
Dôsledkom schátralej pôvodnej živičnej hydroizolácie plochej strechy bolo permanentné zatekanie cez strešnú a stropnú konštrukciu do interiéru budovy. Po zateplení strechy boli odstránené príčiny zatekania, ale stopy po zatekaní sú viditeľné dodnes (obr. č.6 a 7).

Obrázok č.6: Poškodená omietka stropu po zatekaní

- oprava omietok a stien po zatekaní, nová maľba stien a stropov na chodbe a v priestore schodiska
- nové elektrické rozvody a osvetľovacie telesá
- nové drevené dverné krídla.

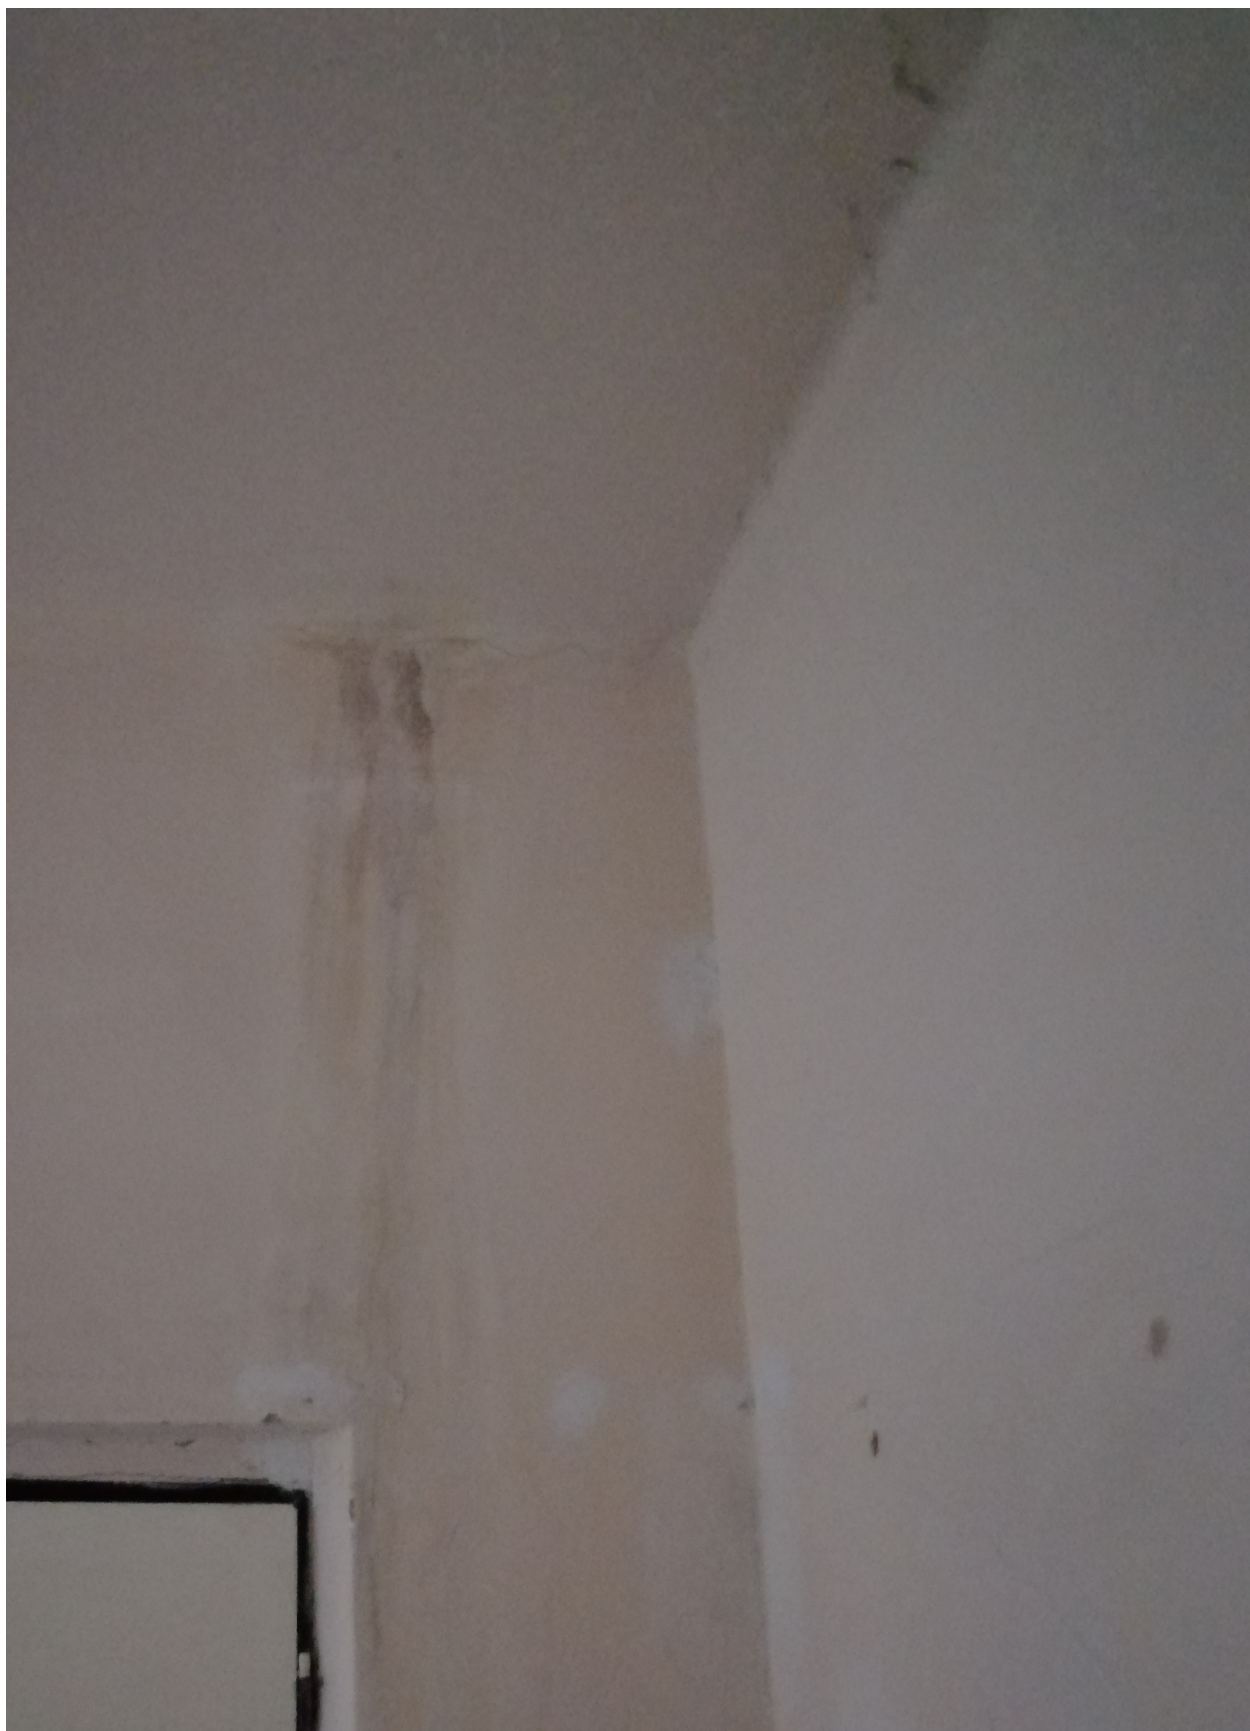
Obrázok č.7: Poškodená omietka stropu a stien po zatekaní
