## **Odborný posudok na výskyt chránených druhov živočíchov**

| Názov akcie: | ZATEPLENIE BUDOVY OcÚ v DEMANDICIACH |
| Miesto stavby: | DEMANDICE s.č. 236, parcela č. 3/1, 2, k. ú.<br>DEMANDICE |

Vec: Zateplenie budovy ObÚ, Demandice - odborný posudok na výskyt chránených druhov živočíchov

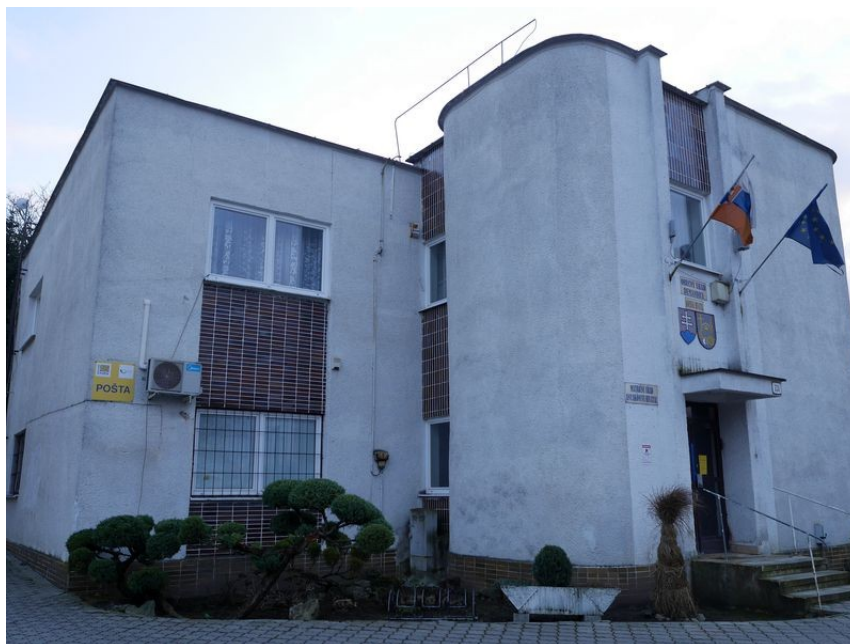
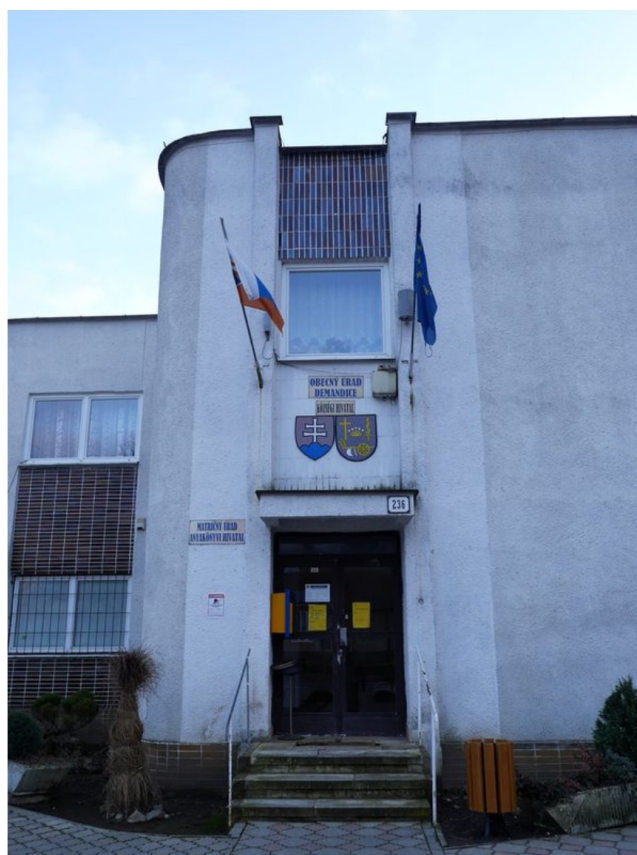
### Príloha 1. Fotodokumentácia budovy ObÚ Demandice

**Výsledok fyzickej obhliadky:** Obhliadka bola zrealizovaná dňa 1. 1. 2021. Výskyt a pobytové znaky živočíchov boli zisťované na fasáde bytového domu pomocou ďalekohľadu. Na budove nebol zistený výskyt chránených druhov živočíchov. Výskyt belorítok domových (*Delichon urbica*) bol zistený len na susednej budove.

**Navrhované opatrenia:** Stavebná činnosť môže na predmetnom bytovom dome prebiehať z hľadiska ochrany prírody bez obmedzení. V prípade nálezu chránených živočíchov na stavenisku (napr. netopierov pod strešným oplechovaním) je potrebné kontaktovať osobu s príslušnými odbornými skúsenosťami v oblasti ochrany prírody, ktorá je držiteľom výnimky zo zákona na manipuláciu s chránenými živočíchmi (ďalej len „ekologický konzultant“), alebo pracovníka miestnej príslušnej správy ŠOP SR. Konzultant zhodnotí potrebu realizácie fyzickej obhliadky, prípadne iba usmerní stavebníka k správne postupu, ktorým sa predíde úhynom či zraneniam živočíchov, a navrhne potrebné ochranné opatrenia.

Po uložení vrstvy izolantu vzniká v rochoch okien vhodný priestor pre stavbu hniezd belorítok domových (*Delichon urbica*). Ich prítomnosť priamo na oknách či balkónoch môže miestnym obyvateľom prekážať. Dôvodom je vznikajúce znečistenie pod hniezdami. Navrhujem, aby stavebník miesta v rochoch okien a balkónov ošetril veľmi hladkým fasádnym náterom alebo materiálom proti priľnavosti (napr. náterom farby carbosol nano), na ktorý si belorítky nebudú vedieť priliepiť hniezdny materiál.
